# zwembad 't Willaer

### Bouwkundig Onderzoek Zwembad 't Willaer

De Breelaan 6  
3925 HX Scherpenzeel

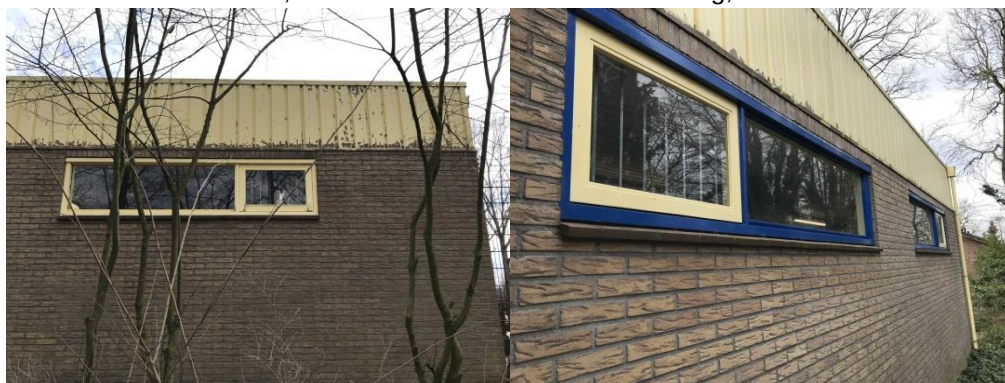
De damwandprofielen, indien behouden, en de kozijnen dienen geschilderd te worden. De kozijnen ter hoogte van de toiletten vereisen, door de 'minimalistische' detaillering, meer onderhoud.

| NLSFB | Omschrijving | Bouwdeel | Aantal | Eenh. | Prijs/eh | Totaal |
|---|---|---|---|---|---|---|
| 31 | Schilderen kozijnen | Hoofdgebouw | 1 | pst | € 3.000 | € 3.000 |

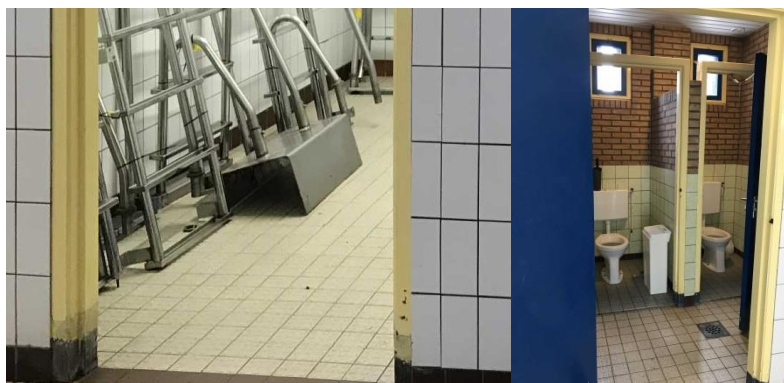
De deuren en deurkozijnen (binnen) vertonen veel schade en dienen hersteld en/of geschilderd te worden

| NLSFB | Omschrijving | Bouwdeel | Aantal | Eenh. | Prijs/eh | Totaal |
|---|---|---|---|---|---|---|
| 32 | Schilderen deuren en kozijnen | Hoofdgebouw | 1 | pst | € 4.000 | € 4.000 |

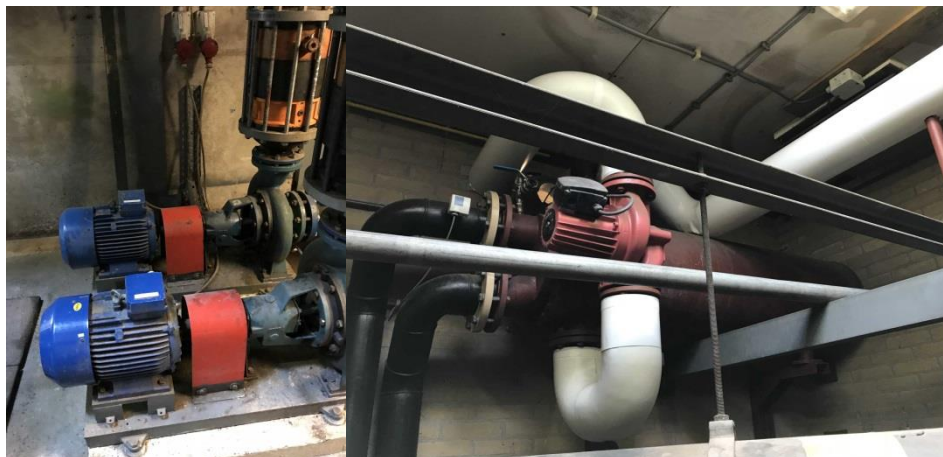
- De huidige TSA (warmtewisselaar) is sterk verouderd. Indien er wordt gekozen om dakherstel uit te voeren is het raadzaam om gelijktijdig de (verouderde) TSA te vervangen.

| 56 | Vervangen TSA. Combi. met dak | Bijgebouwen | 1 | pst | € 11.000 | € 11.000 |
