Nader asbest in bodemonderzoek

Adres: Lindelaan ongenummerd
Postcode, Plaats: 3825 JC Scherpenzeel

Projectnummer: **1623068**
Versie: **01**
Revisiestatus: Definitief

BIJLAGE 1 **Overzicht inspectiesleuven**
Kadastrale situatie
Topografische aanduiding

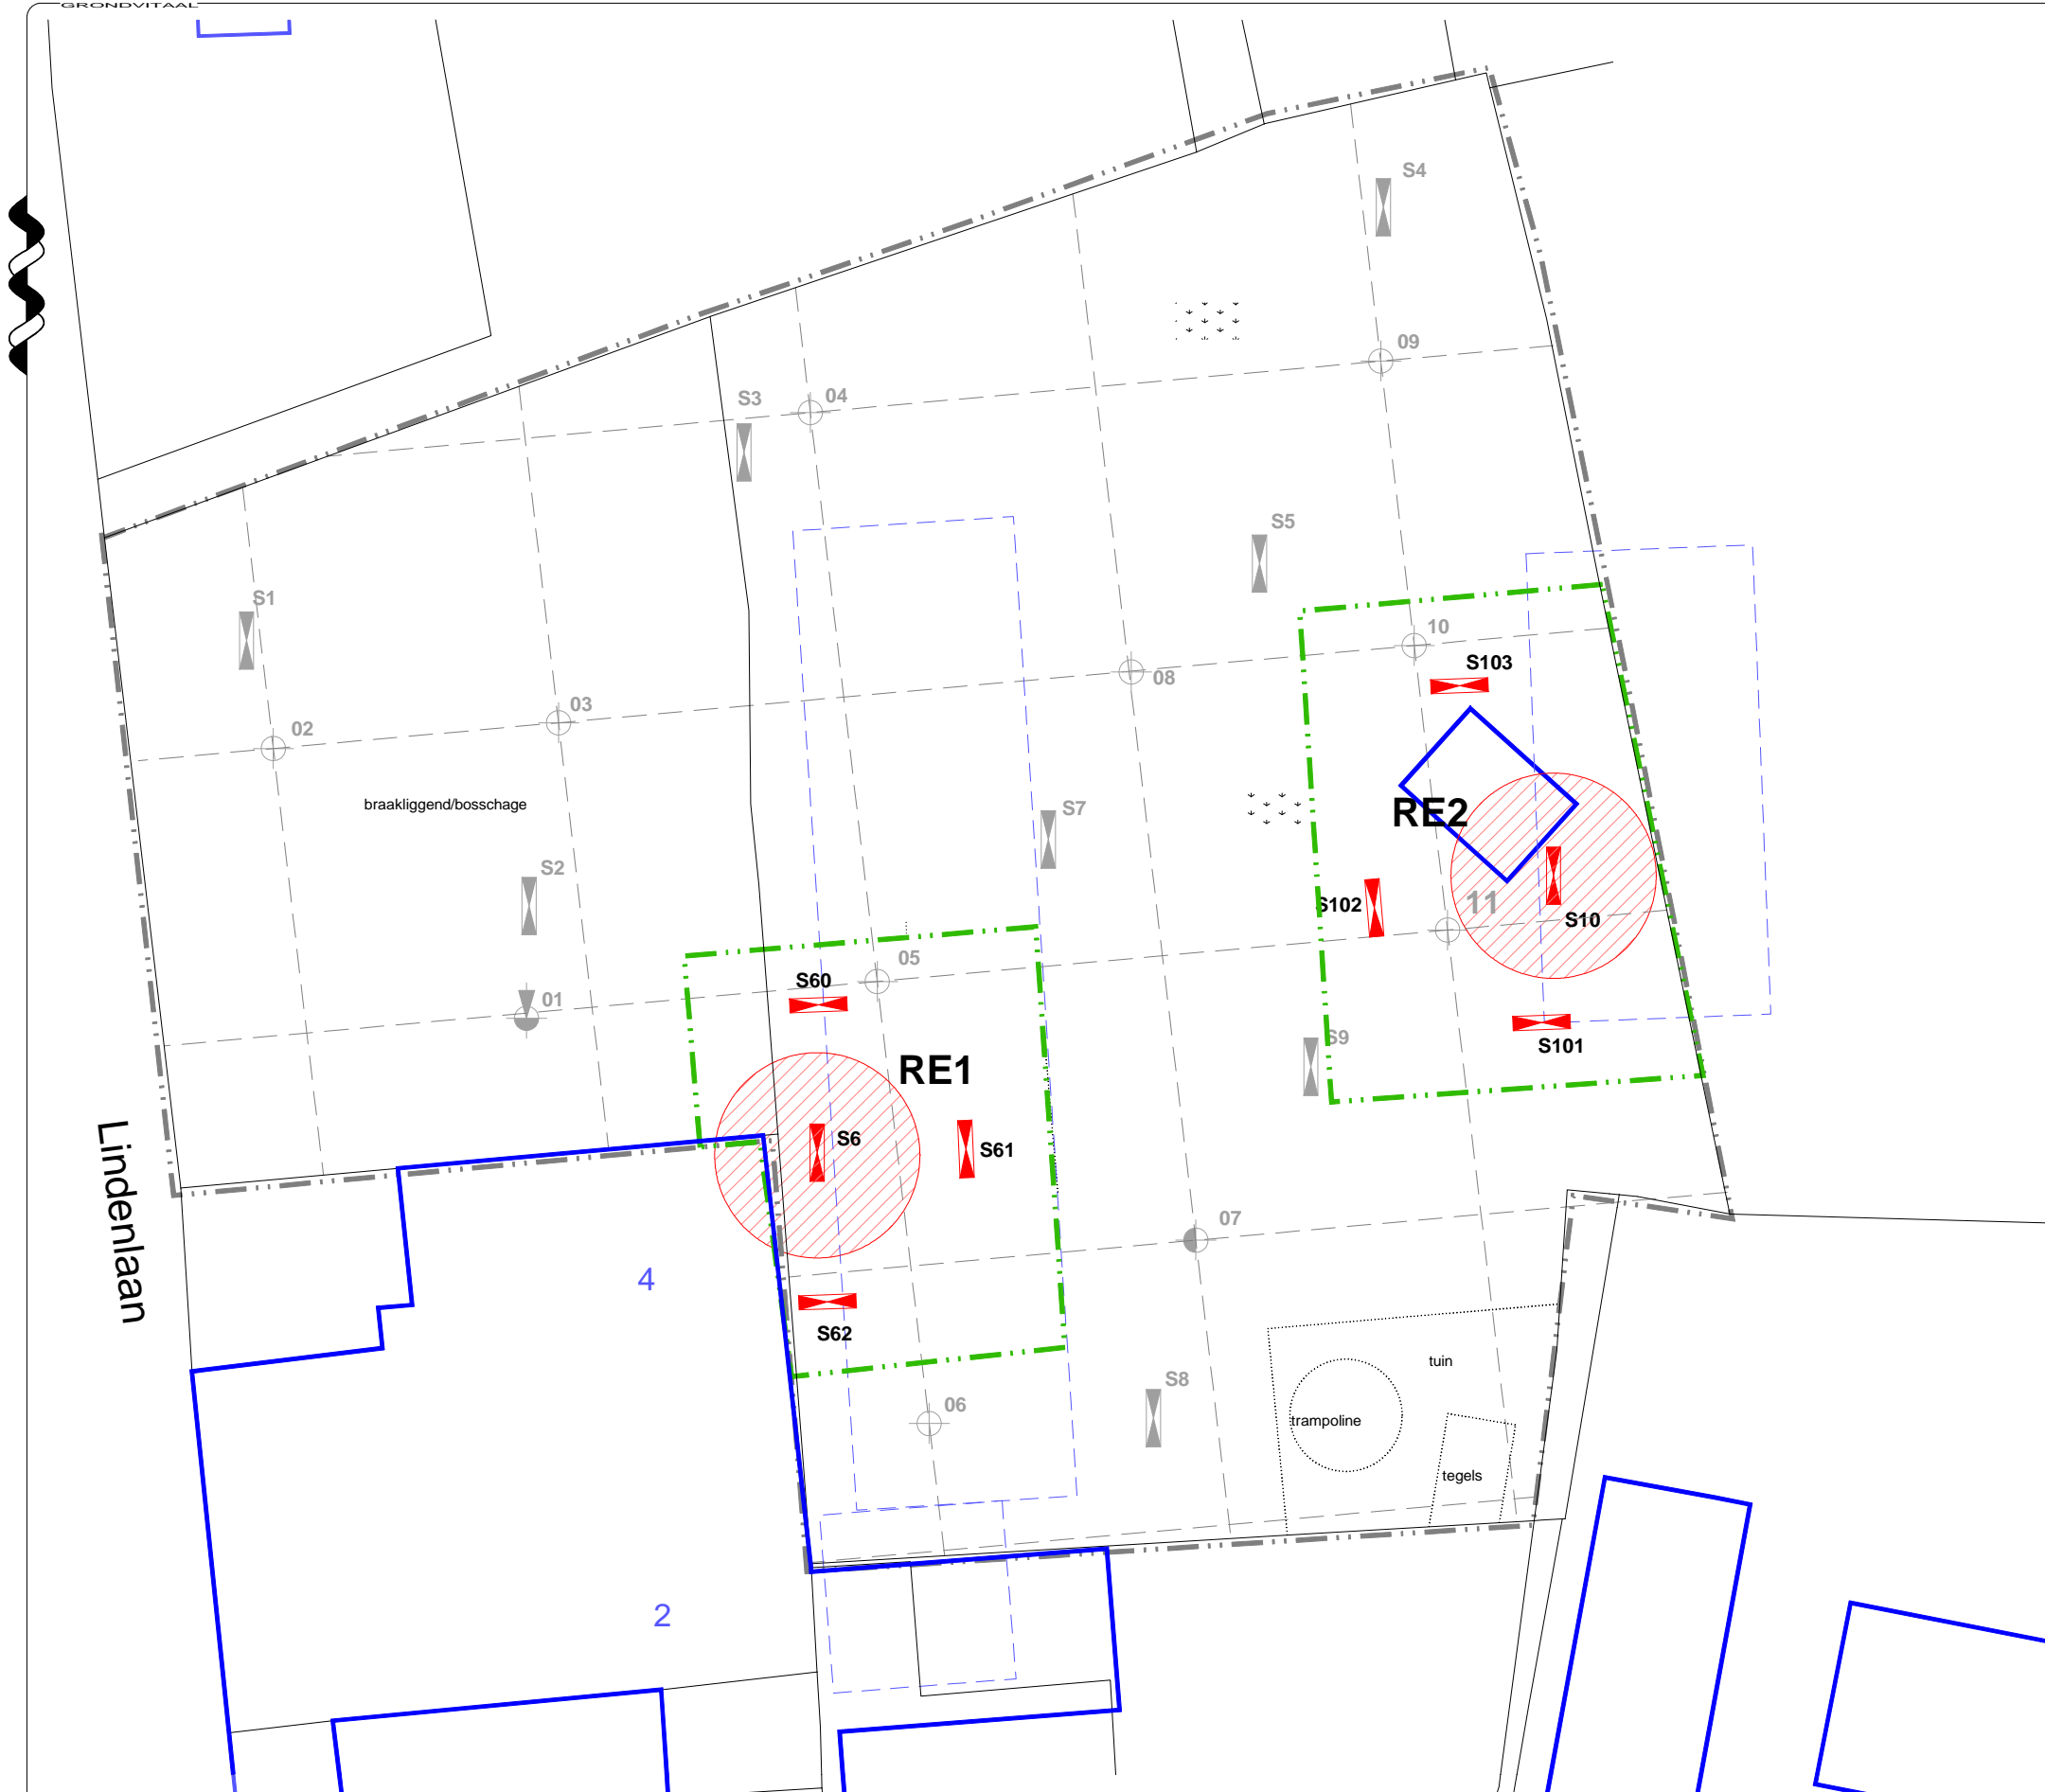
OVERZICHT BOORPUNTEN

Voor overzicht onderzoekslocatie en plaats inspectiesleuven zie bijlage 1.

Tijdens de terreininspectie en visuele waarneming tijdens de uitvoering van het onderzoek is op het maaiveld en in de 6 inspectiesleuven visueel geen asbestverdacht materiaal aangetroffen.
